VILLE DE VERDUN

- MUSEE DE LA PRINCERIE -

Octobre 2020

Pierre - Yves CAILLAULT
Architecte en Chef des Monuments Historiques
1, rue Bénard, 75014 Paris
Tél. 01 53 90 20 40 / Fax 01 53 90 20 49

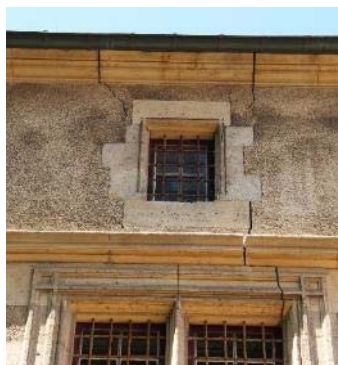
En haut à gauche : Façade est (sur jardin)

Le bâtiment principal présente désormais des fissurations sur l'ensemble des élévations reconstruites après la première guerre mondiale. Les façades des ailes sud et est ont des fissurations. L'ensemble des fissures partent des corniches mais s'arrêtent au niveau du premier étage. A l'intérieur du bâtiment, les fissures observées ne provoquent pas de désordres apparents au niveau des planchers au rez-de-chaussée comme à l'étage. Notons que les sols en carrelage à motifs au RDC sont en bon état de conservation.

La particularité des fissures est qu'elles frappent systématiquement les meneaux des baies. Les sources iconographiques connues jusqu'à la fin du XX^e siècle ne semblent pas témoigner de la présence de ces fissures. Le dernier événement qui pourrait être à l'origine des fissures est le stockage des boiseries en 1994.

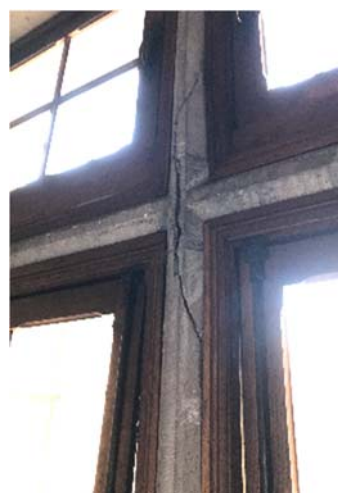
A gauche : Détail de la fissure du meneau et la déformation de la menuiserie de la façade sur cour

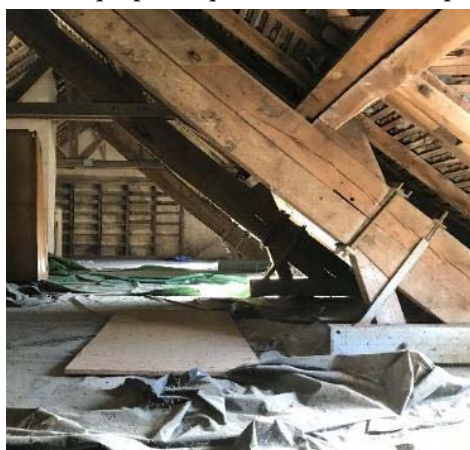
Pied de ferme (tirant sous la bache)

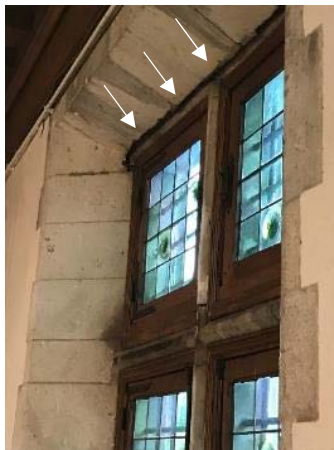
Notons que la façade sur la rue de la Belle vierge montre une fissuration différente de celles observées sur les autres corps. Nous pensons qu'elle est provoquée par une défaillance du tirant d'une ferme (tirant qui assure la fonction d'entrait). Celui-ci étant distendu, la charpente pousse sur le mur gouttereau ; on observe un « ventre » sur la façade sur rue. Le linteau d'une baie située sous la ferme au R+1 est fracturé par une fissure verticale qui provoque un devers sur la partie extérieure du linteau.

Fissure du linteau

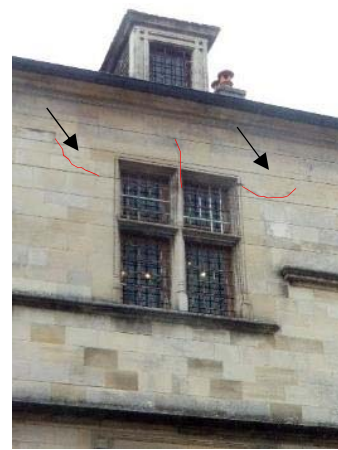
Vue extérieure de la même baie

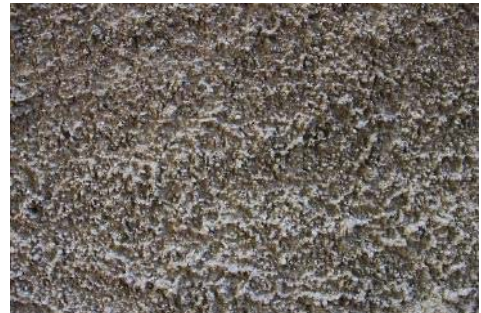
L'état sanitaire des parements extérieurs en pierre de taille est satisfaisant. La pierre mise en œuvre par André Ventre est en très bon état de conservation à l'exception des baies fissurées. Les enduits extérieurs sur le jardin semblent appliqués à la tyrolienne et sont de teinte grise. L'architecte le décrit en 1929 : « *enduit lissé au feutre mortier bâtard* ». Cette enduit est très hydraulique et stoppe les échanges hydriques entre l'extérieur et l'intérieur du bâtiment. Les appuis des fenêtres présentent des traces de ruissellement d'eau et confirment l'absence d'étanchéité entre les menuiseries et la pierre. Les grilles de protection ont perdu leur finition en peinture, de sorte que le métal est désormais rouillé. La pose de grille dans de larges réservations circulaires dans la pierre a évité l'éclatement des jambages des baies.

Enduit projeté au ciment

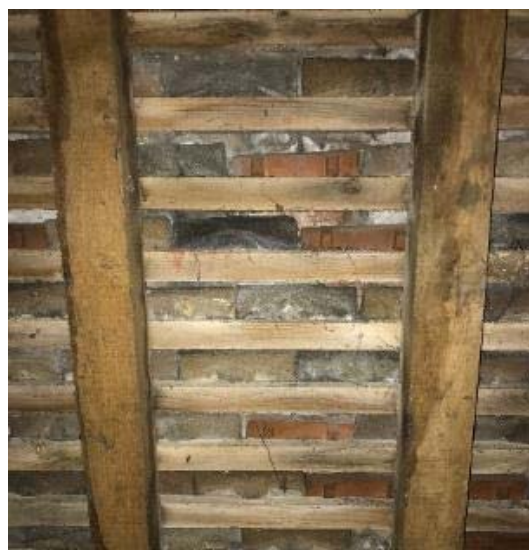
Bâtiment rue de la Belle vierge : Couverture en tuile de récupération

Vue du versant depuis l'intérieur – tuile à anciennes à un et deux ergots, tuiles neuves à deux ergots

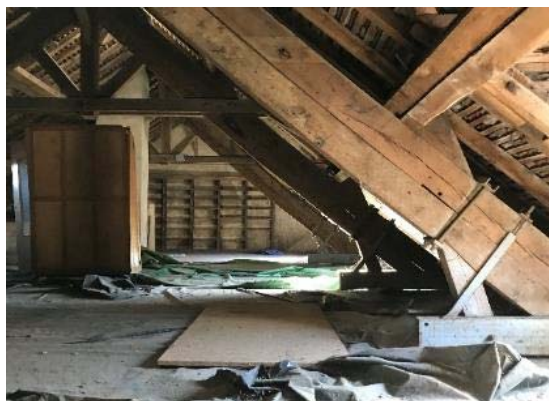
La charpente du bâtiment du musée date d'après la première guerre mondiale. La typologie de la charpente est différente entre l'aile ouest « renaissance » et les ailes sud et est. Le principe de chaque ferme est de remplacer l'entrait en bois par un tirant fixé sur des moises en IPN. Pour l'aile « renaissance » les quatre fermes franchissent une portée la plus grande et sont de forme asymétrique, avec une altimétrie différente de l'égout de chaque versant. Les pieds des arbalétriers sont maintenus par des moises métalliques reliées à un tirant. De cette façon est assurée la triangulation de la ferme qui n'est dotée que d'un entrait retroussé, de faible section, formé de deux pièces moisées.

Charpente du bâtiment sur rue (ferme asymétrique)

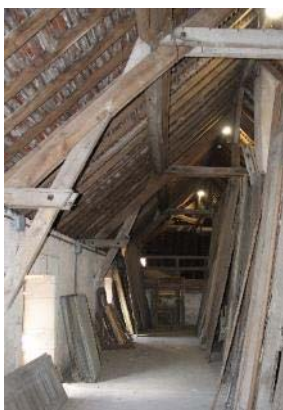
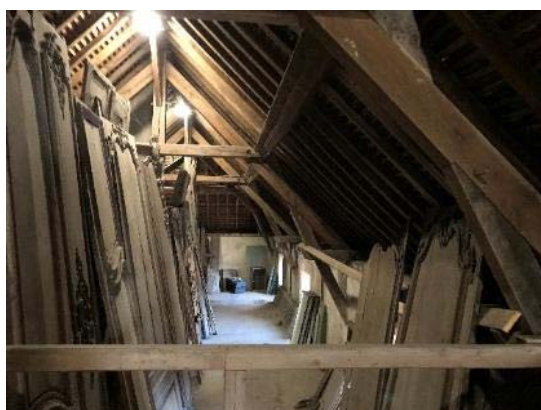
Les fermes restantes franchissent une portée moins importante et sont à entrails retroussés. Le pied des fermes sont formés de jambes de force maintenues par des blochets moisés ; l'ensemble est posé sur les murs gouttereaux. L'état de conservation des bois est très satisfaisant.

Bâtiment sur cour – appuis des fermes par jambes de force

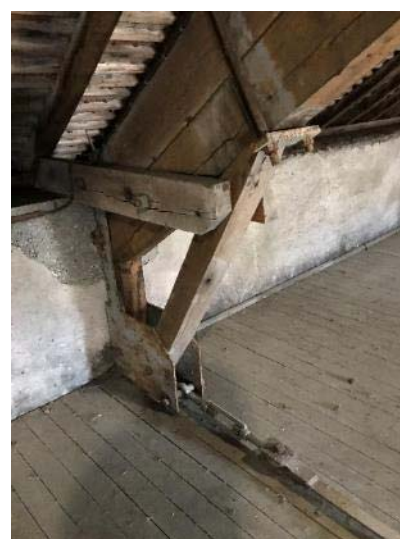
Bâtiment sur rue – pied de ferme du versant sur cour

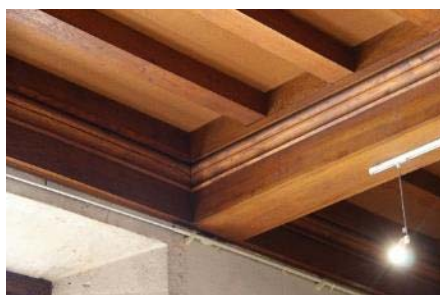
Les poutres et les solives constituant les planchers intérieurs du musée sont en parfait état de conservation. Les traces d'infiltration sont visibles principalement sur les plaques du fond. Notons que l'épaisseur des planchers qui assure l'isolement entre les niveaux est très faible – 10 à 12 cm (à confirmer par sondages).

Détail du plancher
