# COMPTE-RENDU DE VISITE D'OUVRAGE D'ART

**PONT COMMUNAL – SAINT POURÇAIN SUR SIOULE (03)**

**Objet :** [Pont communal] Pré-diagnostic avant travaux

**Type d'ouvrage :** Pont en pierres maçonnées à arche unique avec extension en béton

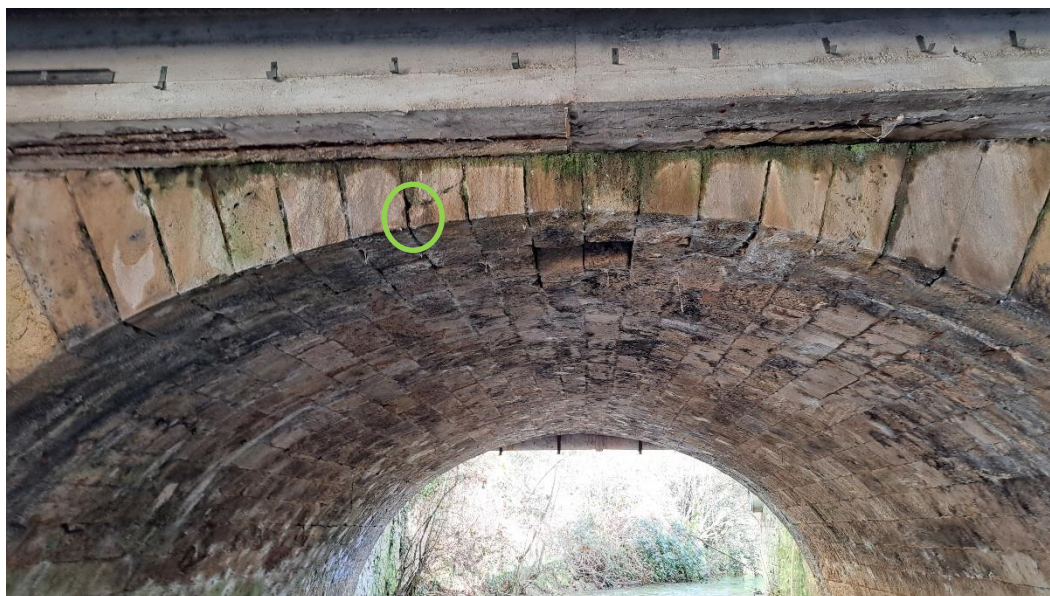
- Façade amont : 4 petits habitats utilisables/utilisés

Figure 4 : Habitat conservable en l'état (vert) Pont communal de Saint Pourçain sur Sioule – Amont – Bandeau

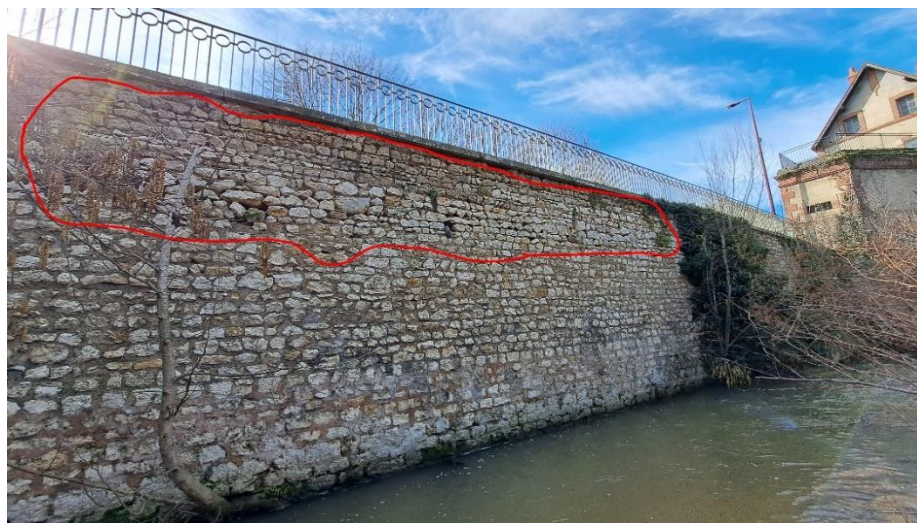
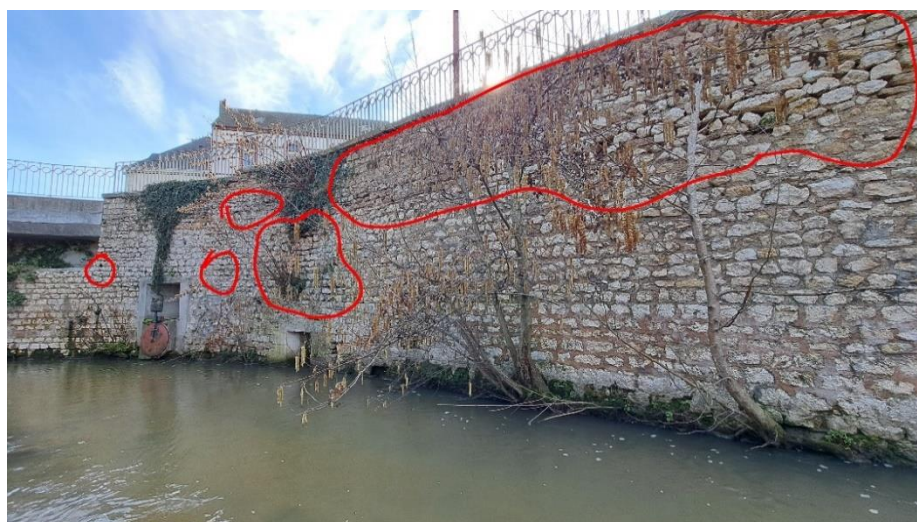
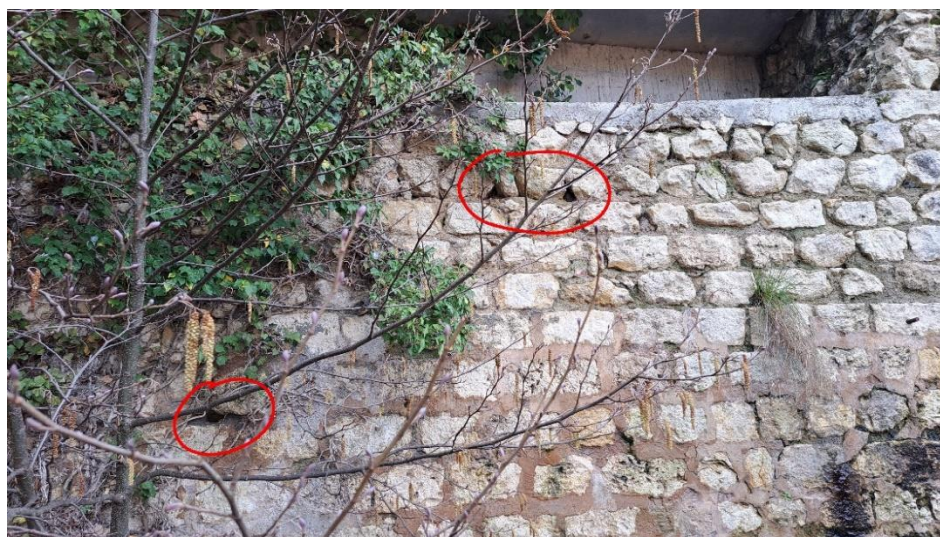
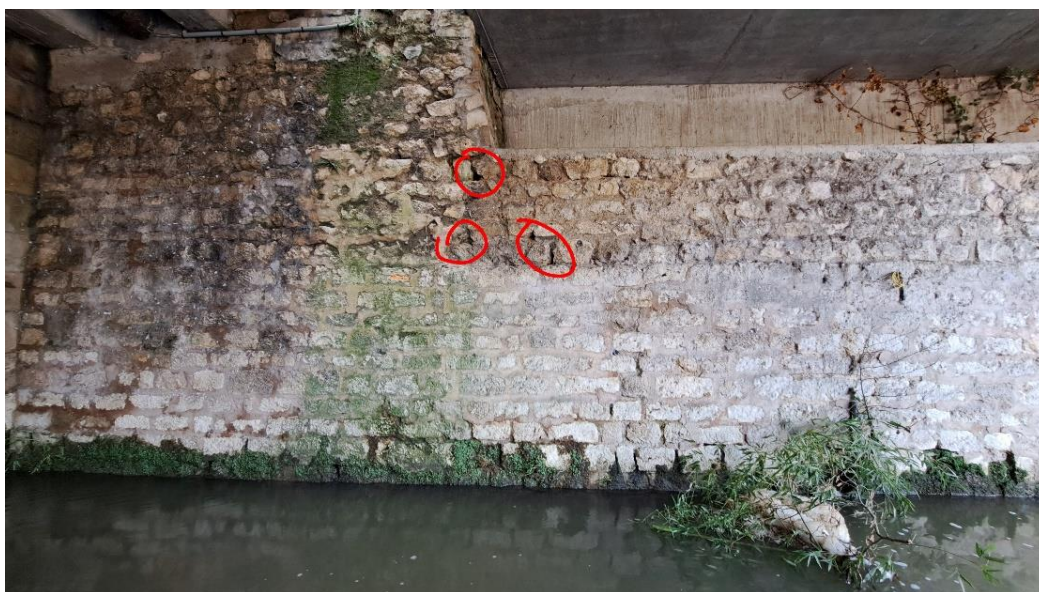
• **Mur amont – Rive droite** : 18 habitats utilisables/utilisés (10 petits, 5 moyens et 3 gros) et 5 grandes zones de long/gros disjointoiements.

Figure 5 : Habitats utilisables/utilisés (rouge) Pont communal de Saint Pourçain sur Sioule – Mur amont – Rive droite

Figure 6 : Habitats utilisables/utilisés (rouge) Pont communal de Saint Pourçain sur Sioule – Mur amont – Rive droite

Figure 7 : Habitats utilisables/utilisés (rouge) Pont communal de Saint Pourçain sur Sioule - Mur amont – Rive droite

Figure 8 : Habitats utilisables/utilisés (rouge) Pont communal de Saint Pourçain sur Sioule – Mur amont – Rive droite

Aucun des habitats utilisables/utilisés ne fera l'objet de rejointoiements dans le projet actuel de réfection du pont.

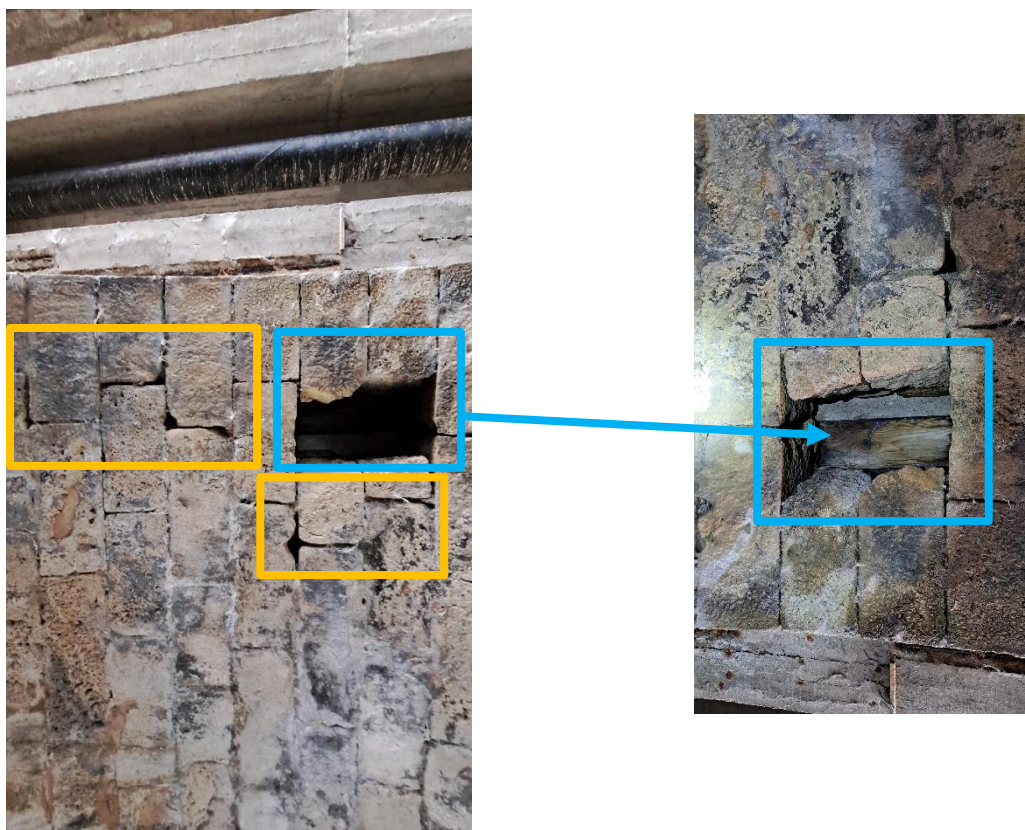
- **Voûte** : 1 zone de gros/longs disjointoiements

Figure 10 : Habitats utilisables/utilisés conservables avec réduction partielle de l'entrée (jaune) et Habitat utilisables/utilisés avec intégration de nouveaux habitats (bleu) Pont communal de Saint Pourçain sur Sioule – Voûte – Amont

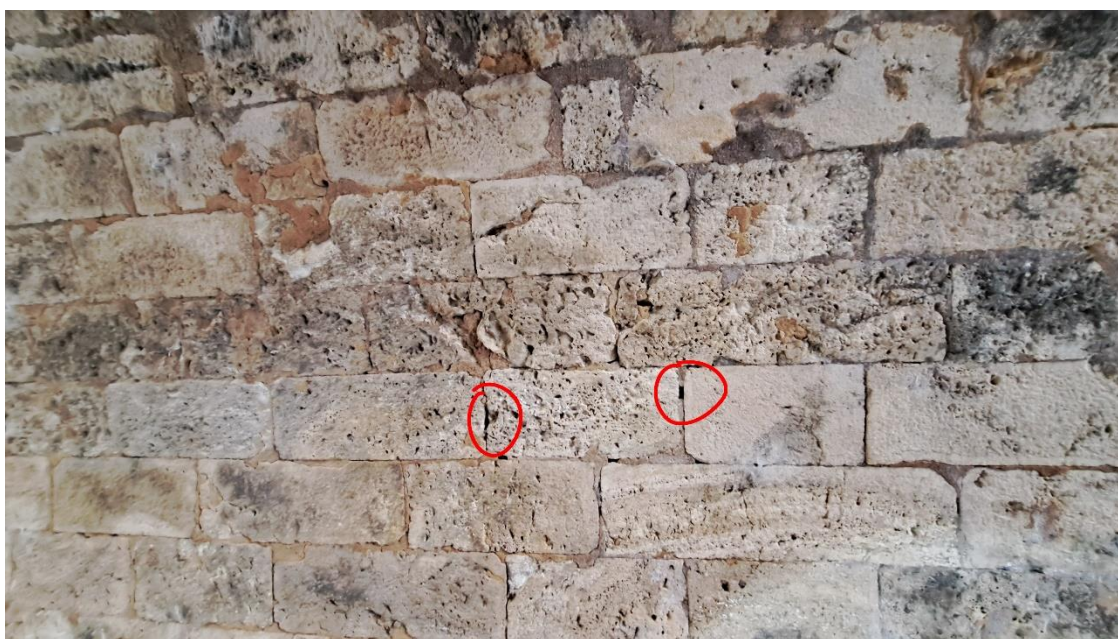
- **Mur voûte - Rive droite** : 11 habitats utilisables/utilisés (10 petits et 1 moyen)

Figure 11 : Habitats utilisables/utilisés (rouge) Pont communal de Saint Pourçain sur Sioule – Mur Voûte – Rive droite

Aucun des habitats utilisables/utilisés ne fera l'objet de rejointoiements dans le projet actuel de réfection du pont.

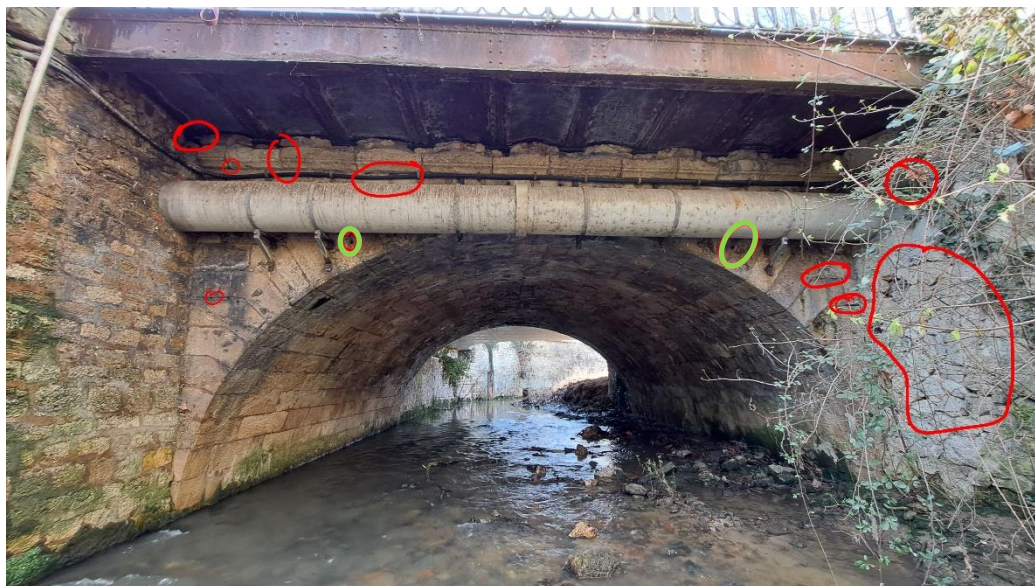
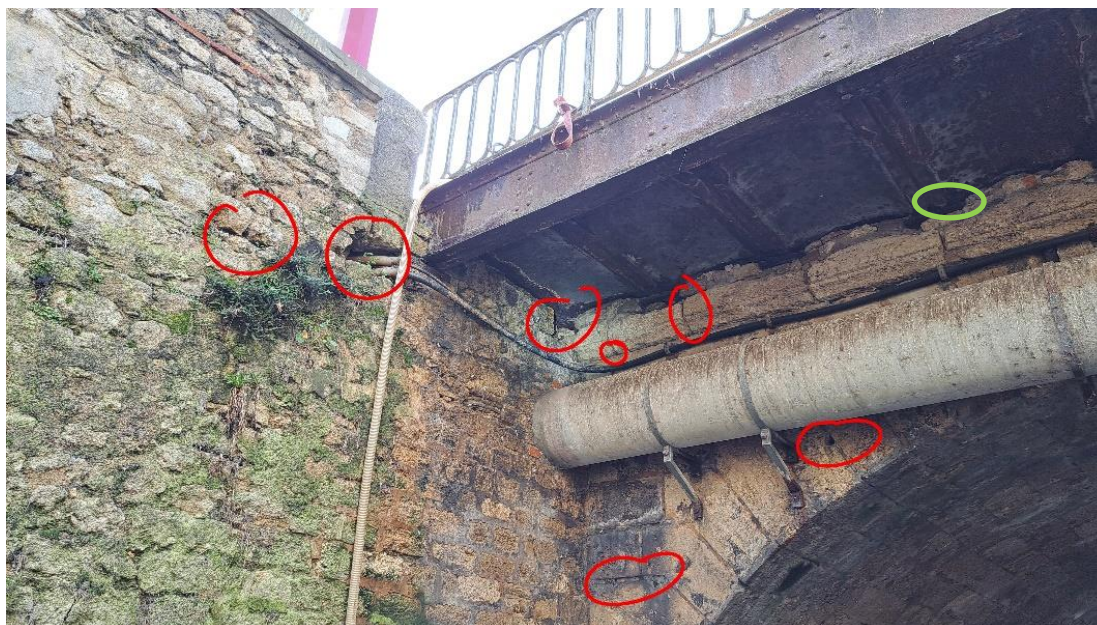
- **Façade aval** : 7 habitats utilisables/utilisés (2 petits, 3 moyens et 2 gros)

Figure 12 : Habitats utilisables/utilisés (rouge) et habitats conservables en l'état (vert) Pont communal de Saint Pourçain sur Sioule – Aval – Façade

Figure 13 : Habitats utilisables/utilisés (rouge) et habitat conservable en l'état (vert) Pont communal de Saint Pourçain sur Sioule – Aval – Façade, Rive droite

Figure 14 : Habitats utilisables/utilisés (rouge) et habitat conservable en l'état (vert) Pont communal de Saint Pourçain sur Sioule – Aval – Façade, Rive gauche

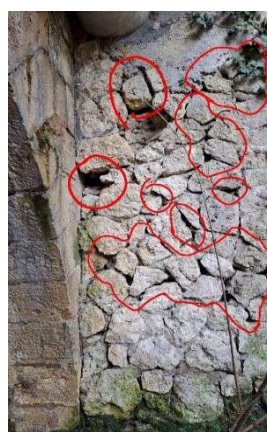
• **Mur aval – Rive gauche** : 29 habitats utilisables/utilisés (4 petits, 15 moyens et 10 gros) et 3 zones de gros/longs disjointoiements.

Figure 16 : Habitats utilisables/utilisés (rouge) Pont communal de Saint Pourçain sur Sioule – Mur aval – Rive gauche

**Aucun des habitats utilisables/utilisés ne fera l'objet de rejointoiements dans le projet de réfection du pont actuel.**
