VILLE DE VERDUN

- MUSEE DE LA PRINCERIE -

PIECES GRAPHIQUES

PROJET DE TRAITEMENT DES DESORDRES ET PROGRAMME DES TRAVAUX POUR L'ENSEMBLE DU MONUMENT	4
PLAN DE LOCALISATION DES DIFFERENTS CORPS DE L'HOTEL DE LA PRINCERIE	4
ELEVATIONS ET COUPES - LOCALISATION DES DIFFERENTS CORPS DE L'HOTEL DE LA PRINCERIE	5
PLAN DES COUVERTURES - REPERAGE MATERIAUX	6
PLAN DES SOLS DE LA COUR ET DU CHEMINEMENT EXTERIEUR PREVU DANS LE CADRE DU PROJET	7
PLAN DES VOÛTES PREVUES EN RESTAURATION DANS LE CADRE DU PROJET	8
PLAN PLURIANNUEL DES TRAVAUX	9
PHASE 1 : RESTAURATION DES EXTERIEURES DES AILES RENAISSANCE - FACADES ET COUVERTURES	9
PHASE 2 : RESTAURATION DES MENUISERIES EXTERIEURES (A L'EXCEPTION DE L'AILE NORD	10
PHASE 3 : MISE EN PLACE DE CHAUFFAGE DANS LES SALLES DU MUSEE	11
PROJET DE RESTAURATION DES MENUISERIES	12
ETAT ACTUEL	12
PRINCIPE DE RESTAURATION DES MENUISERIES AVEC VITRAIL	13
PRINCIPE DE RESTAURATION DES MENUISERIES A PETIT BOIS	14

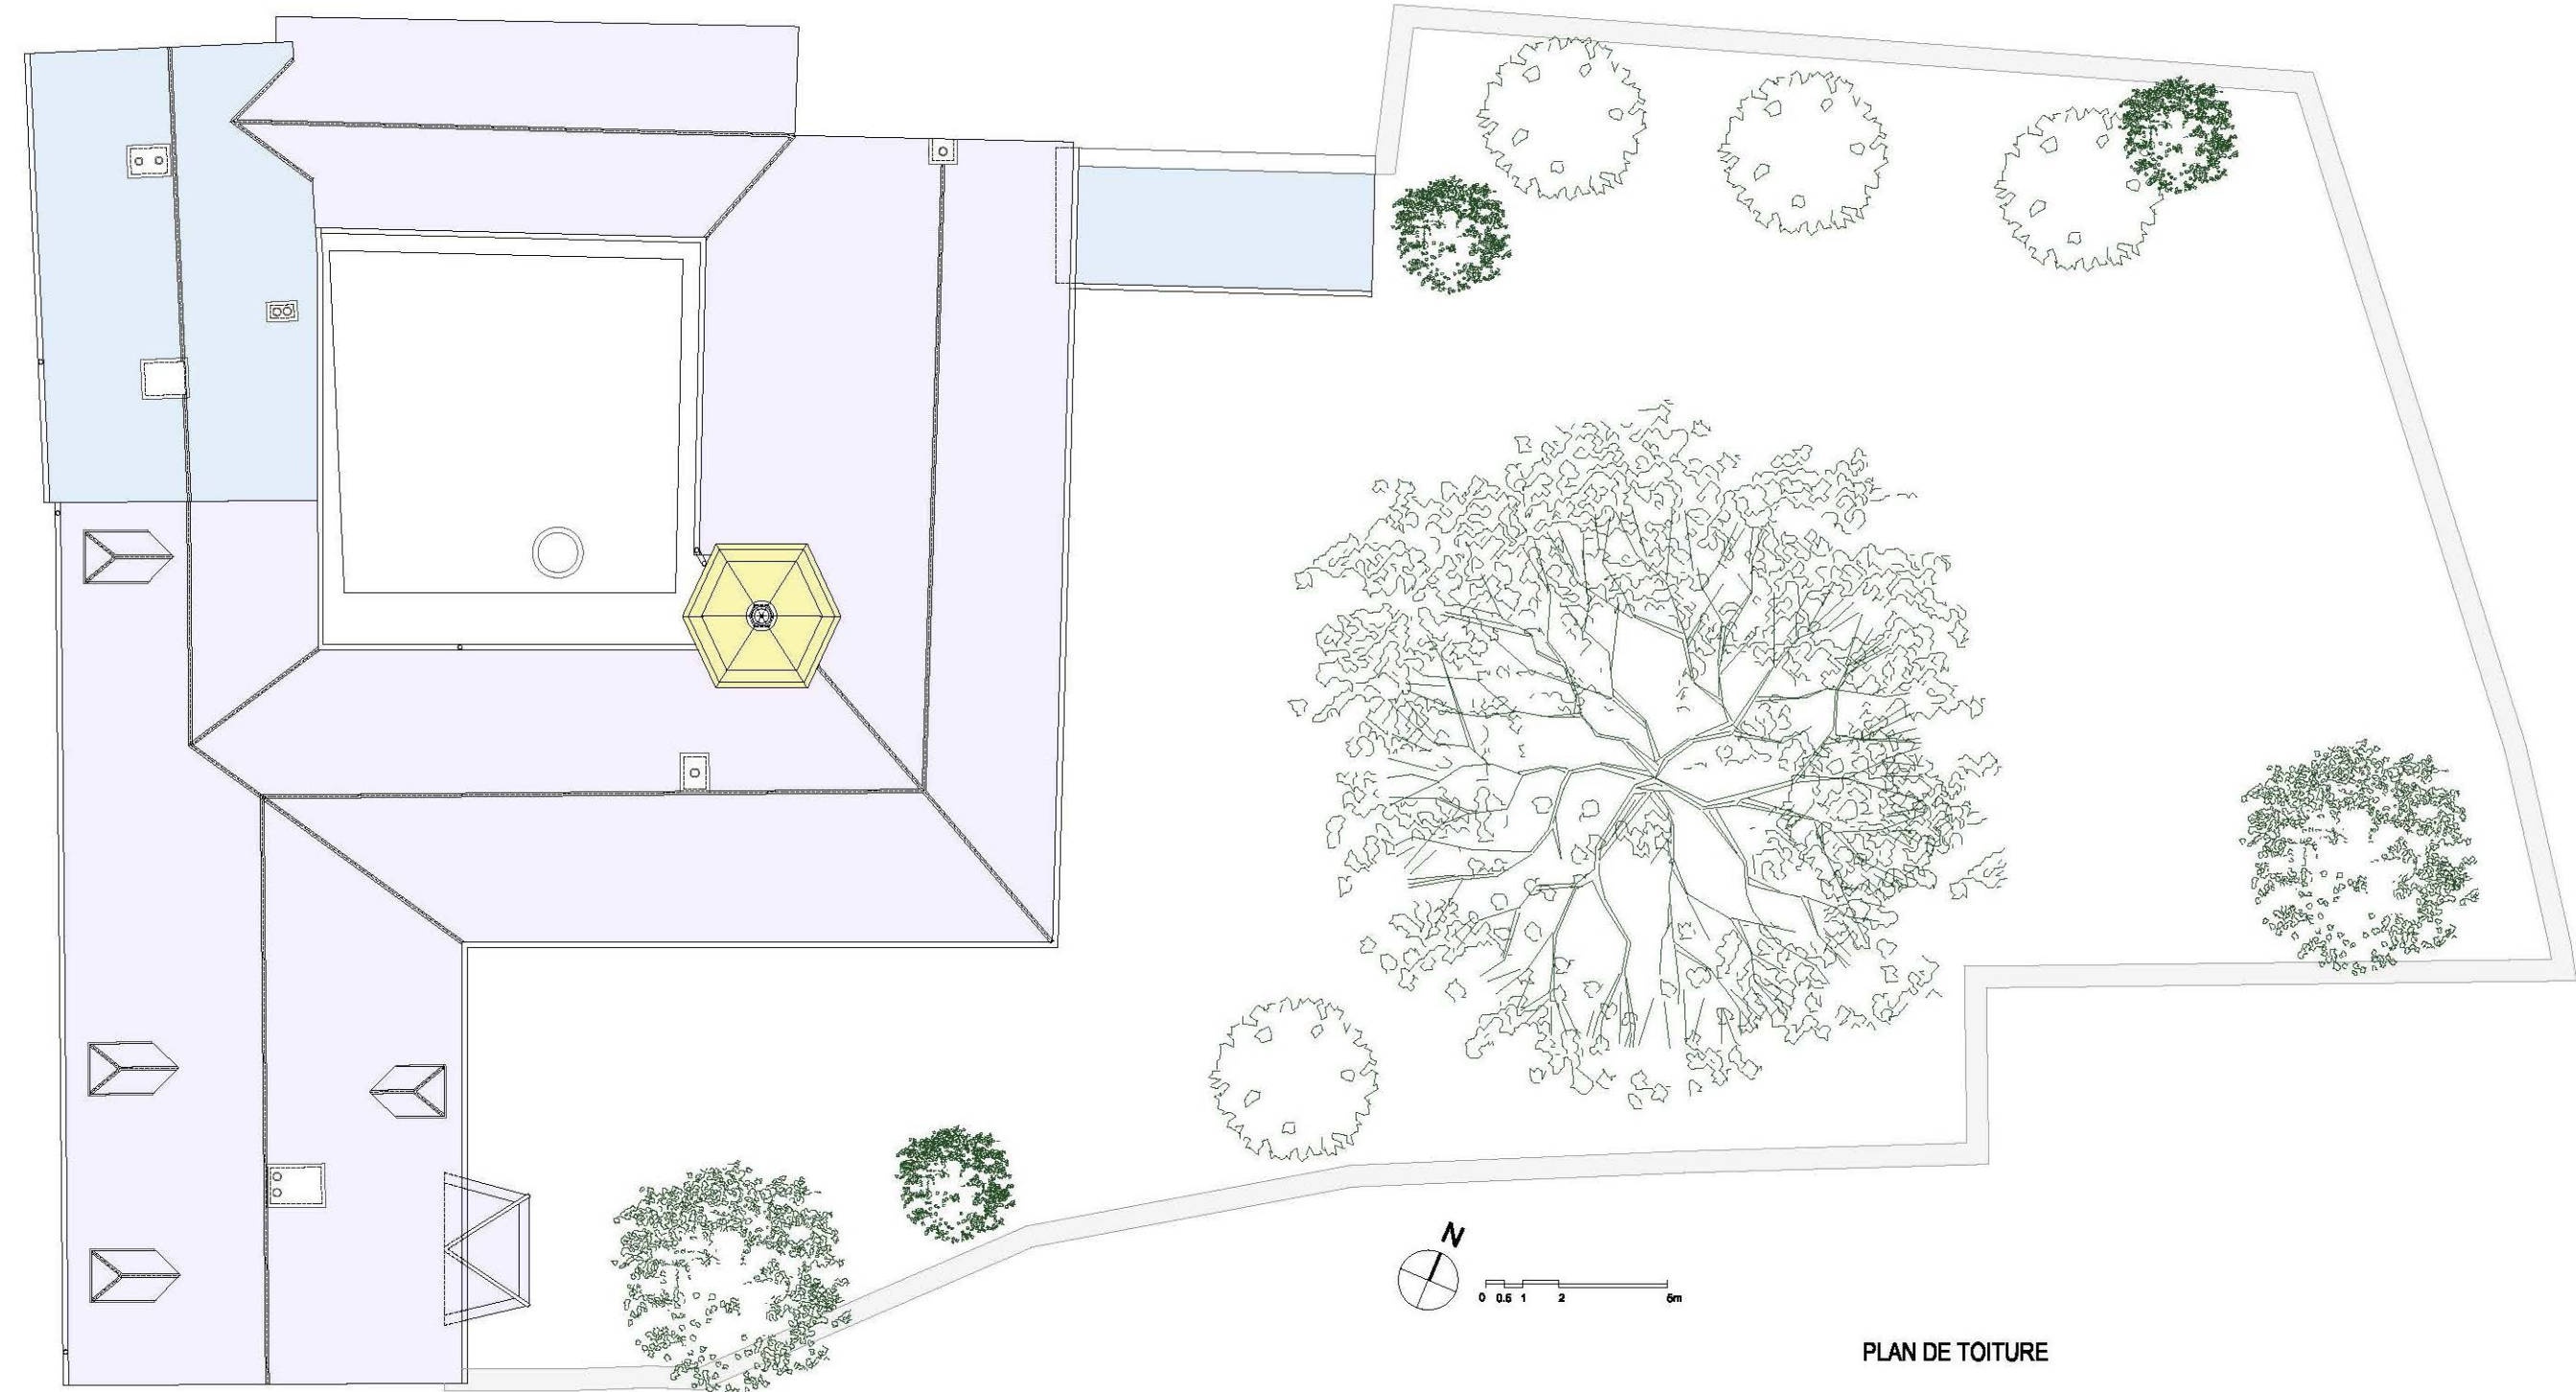
- Ardoise écaille
- Tuile canal
- Tuile plate écaille

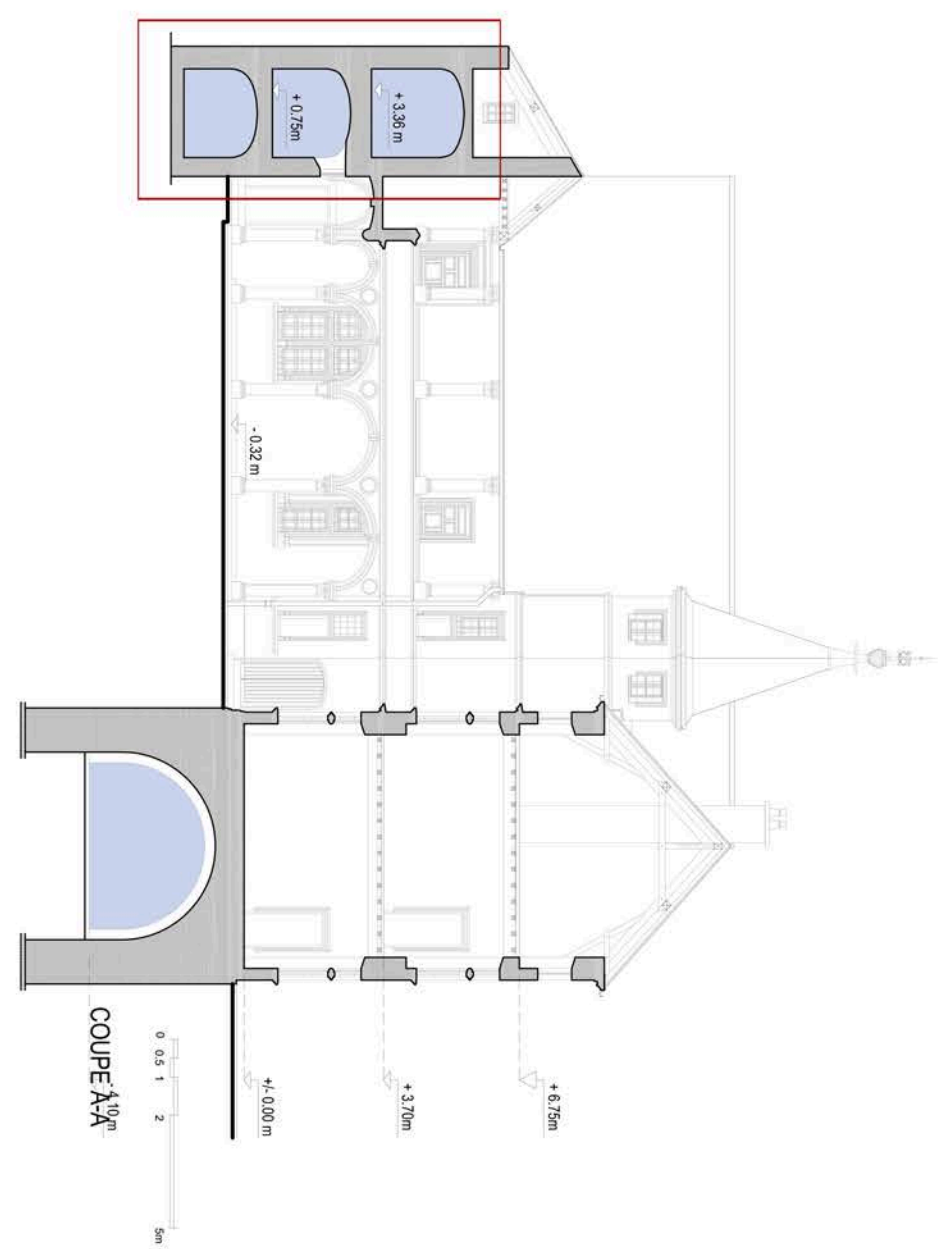
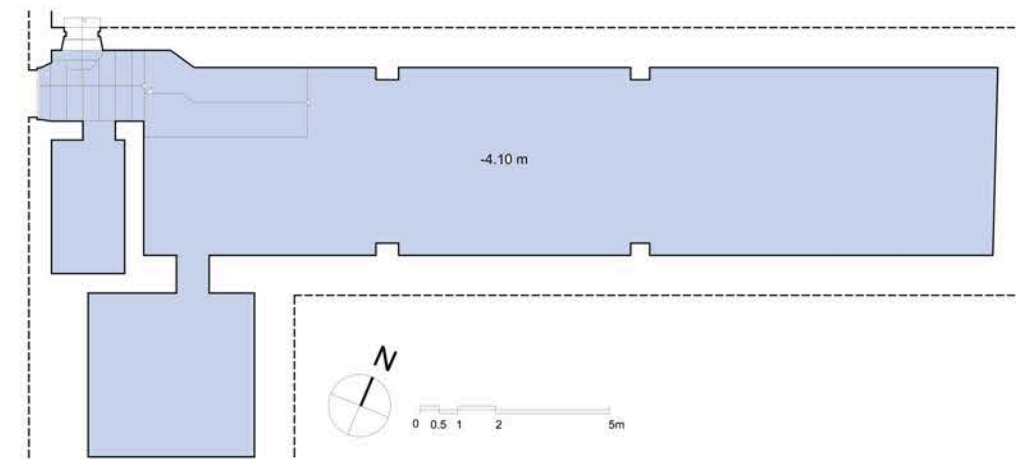
Plan de la cave

Voûtes à restaurer

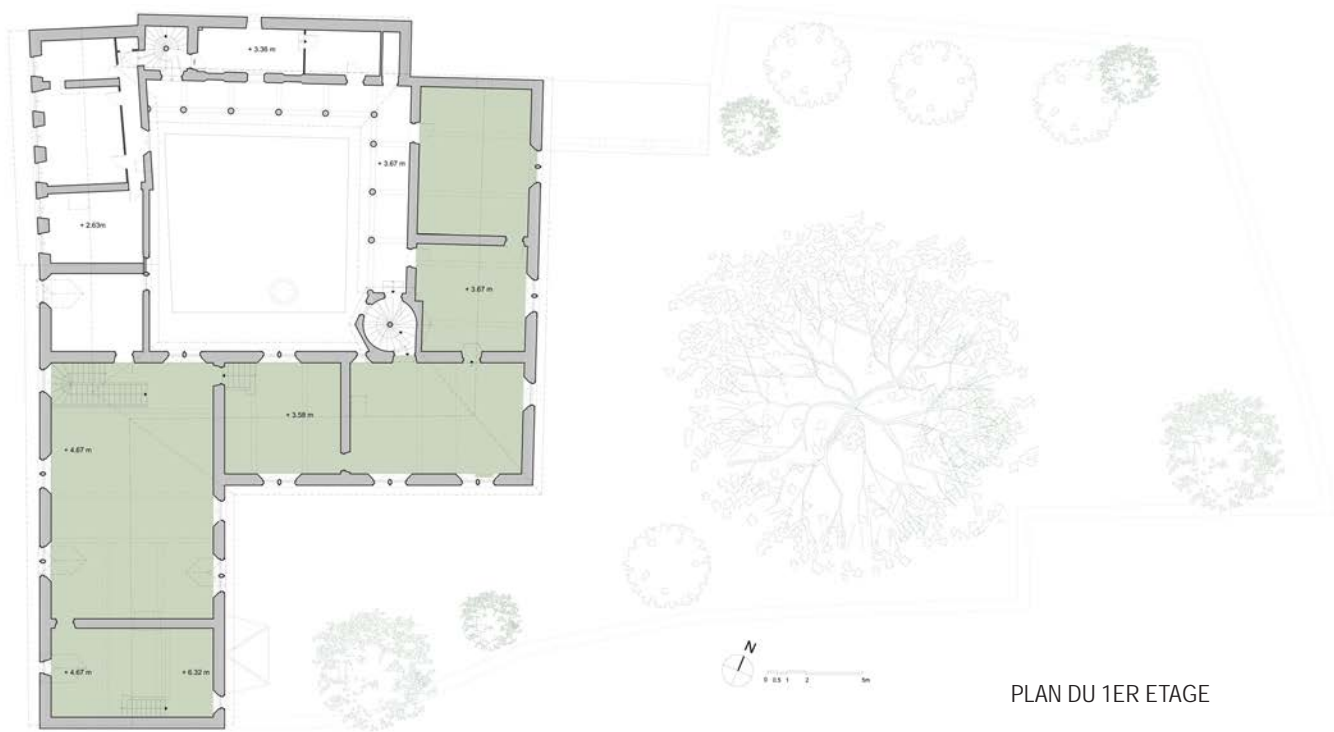
PLAN DU 1ER ETAGE

- Espaces concernés
- Proposition d'emplacement d'un local enterré dédié au système de chauffage

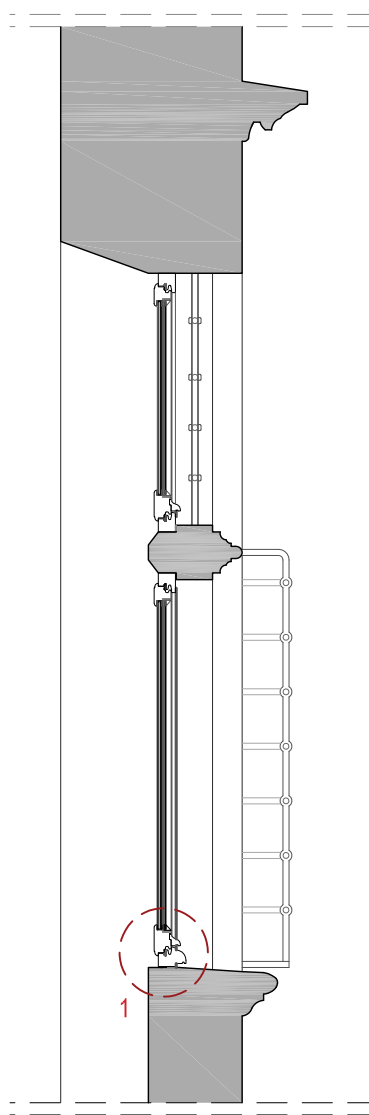
COUPE A-A

MENUISERIE A DOUBLE VITRAGE AVEC VITRAIL -A-
1/25e

Linteau fissuré pierre de taille à restaurer

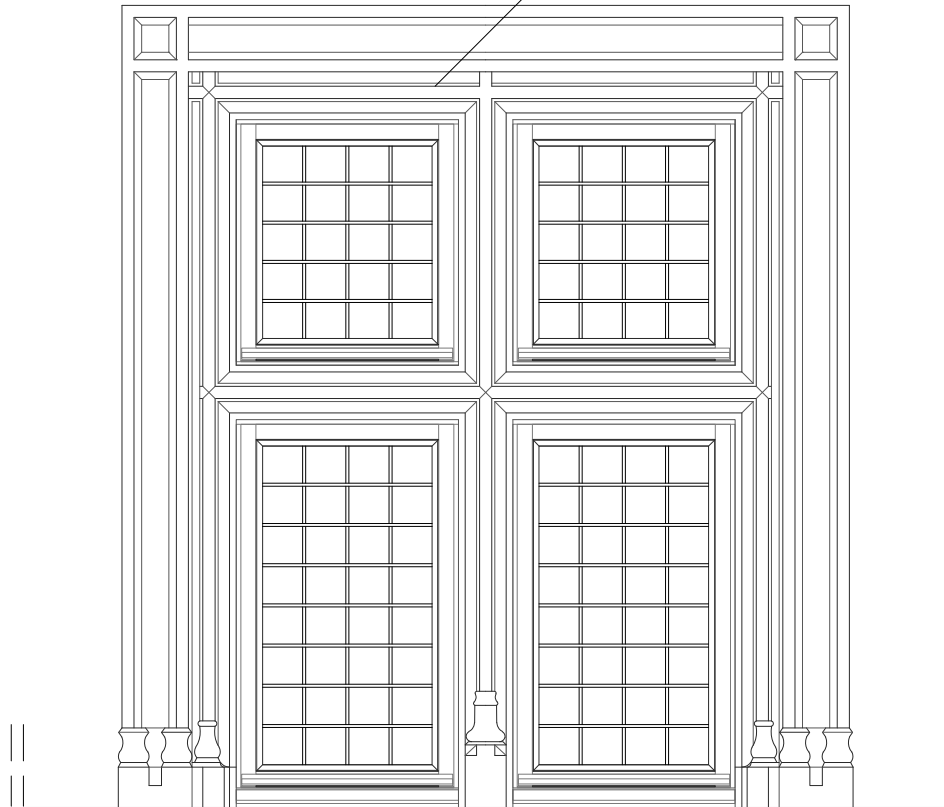
ELEVATION EXTERIEURE

Meneau fissuré en pierre de taille

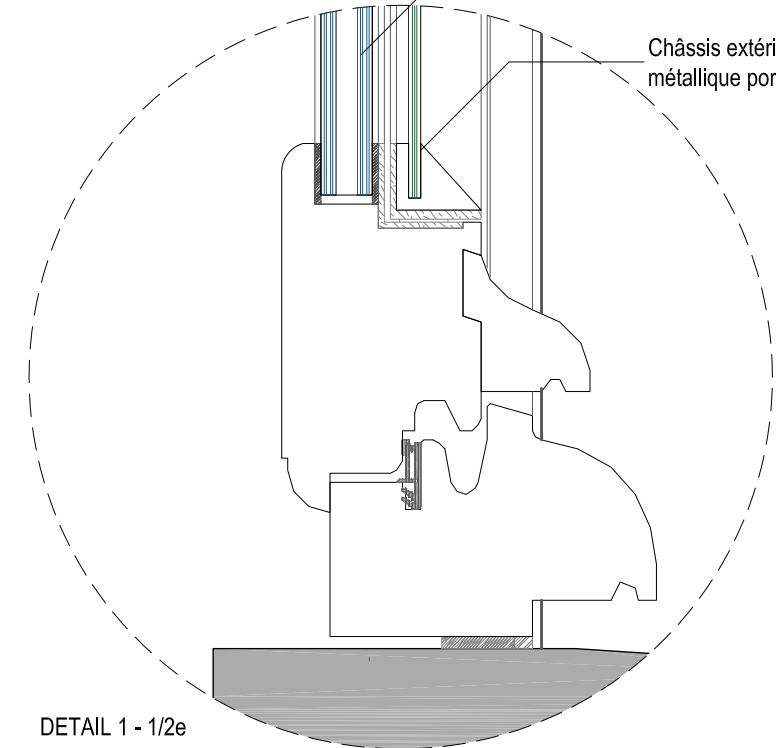
DETAIL 1 - 1/2e

Double vitrage isolant
avec protection anti-UV

Châssis extérieur : ouvrant
métallique portant le vitrail

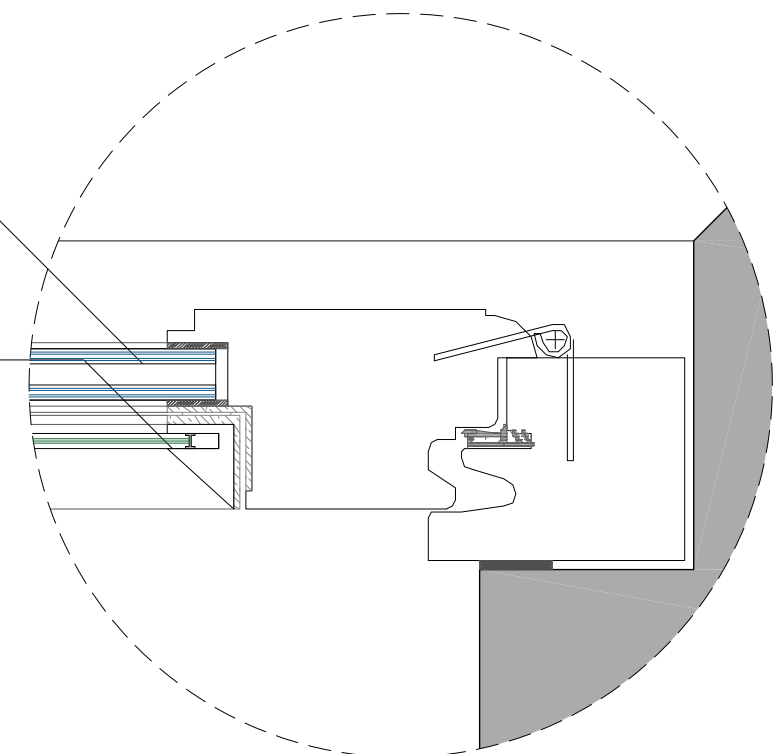
DETAIL 2 - 1/2e

Double vitrage isolant
avec protection anti-UV

Châssis extérieur : ouvrant
métallique portant le vitrail

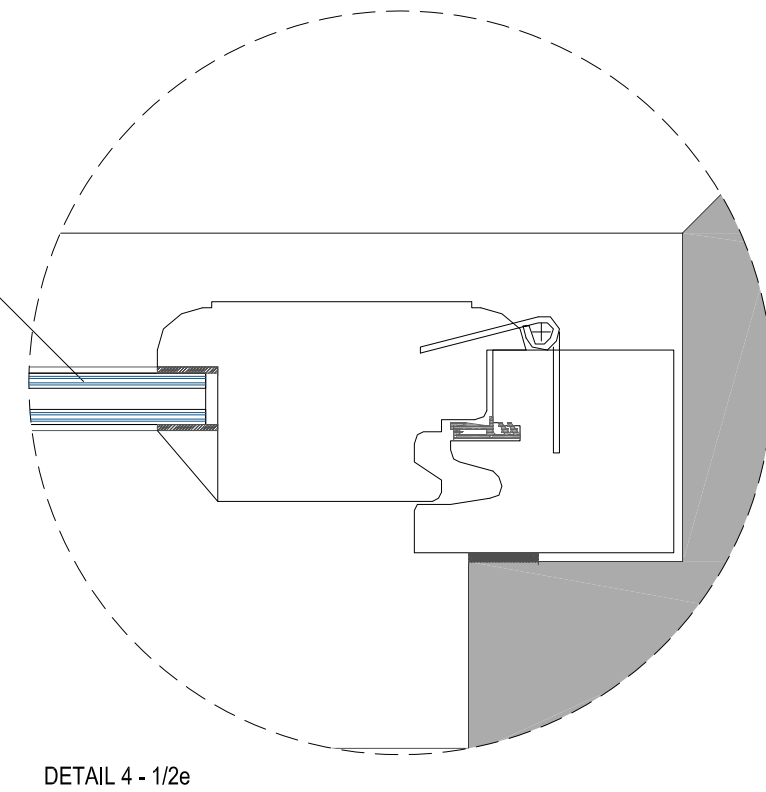
Double vitrage isolant avec protection anti-UV
