VILLE DE VERDUN

- MUSEE DE LA PRINCERIE -

Octobre 2020

Pierre - Yves CAILLAULT
Architecte en Chef des Monuments Historiques
1, rue Bénard, 75014 Paris
Tél. 01 53 90 20 40 / Fax 01 53 90 20 49

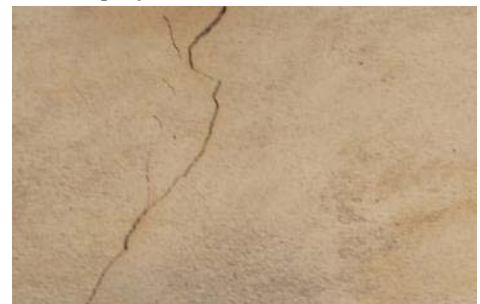
Enduit taloché à la chaux de la galerie

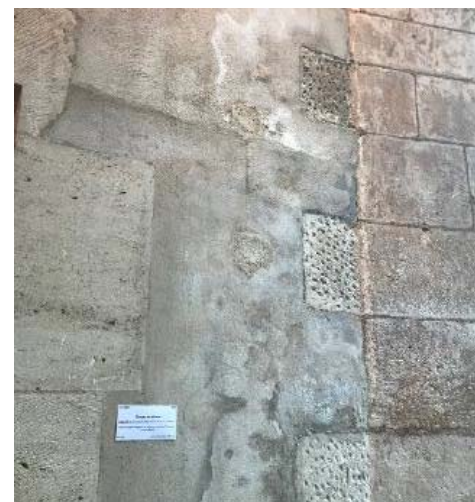
Intérieur de la chapelle – efflorescences salines sur l'enduit

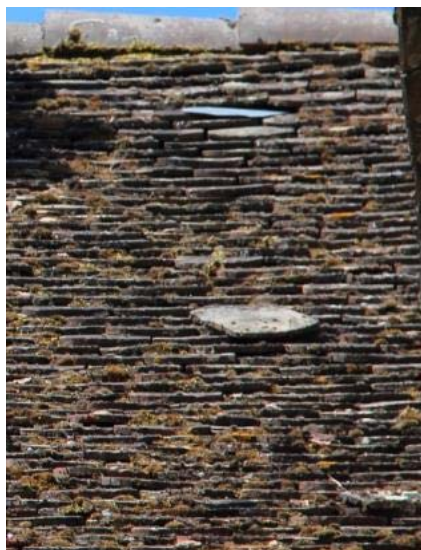
Bâtiment rue de la Belle vierge : Couverture en tuile de récupération

Vue du versant depuis l'intérieur – tuile à anciennes à un et deux ergots, tuiles neuves à deux ergots

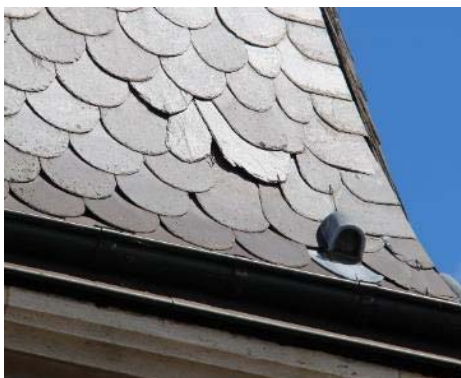
Défaillance de l'ardoise écaille de l'escalier – zone très difficile d'accès pour l'entretien

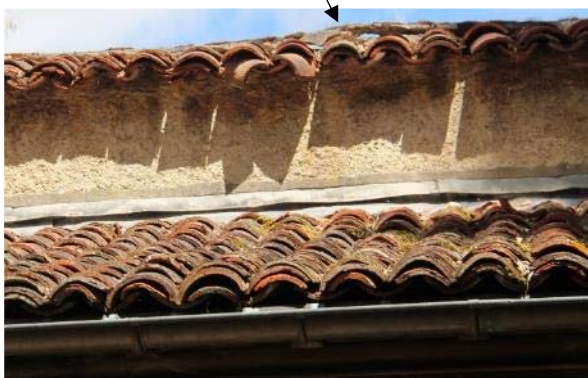
Portique du jardin – couverture en tuile canal ; défaillance de la rive avec la mitoyenneté

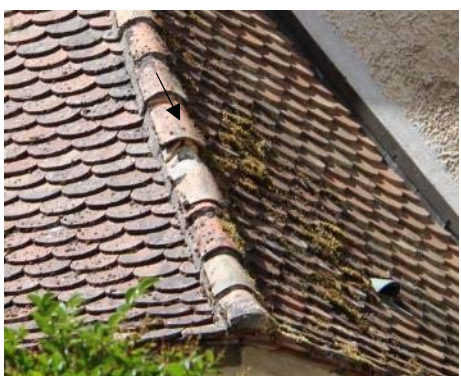
*Couverture de la chapelle
Tuile d'arétier absente*

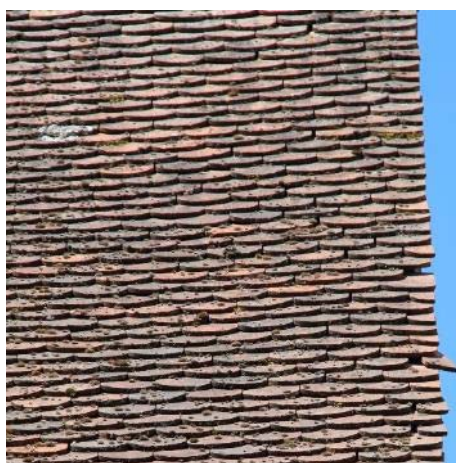
*Versant est du bâtiment sur jardin
tuiles manquantes sur le versant et en rive*

- Des tuiles descendues sur le versant du jardin de l'aile renaissance ;

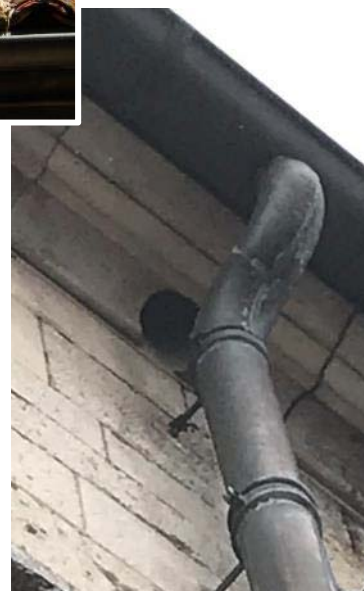
Nous avons constaté que les derniers travaux de couverture ont modifié les organes d'écoulement. Les chéneaux et les gouttières ardennaises ont été remplacés par des gouttières pendantes placées devant les corniches. La corniche sur la rue de la Belle Vierge à l'extrémité sud porte le percement ancien de la descente d'eau qui traversait la corniche.

Percement de l'ancien système d'écoulement

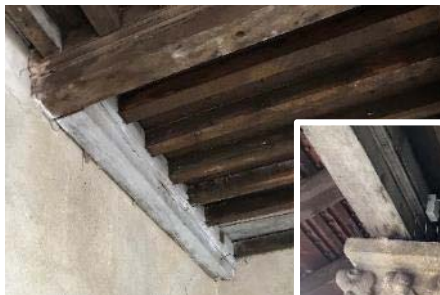
Galerie est – poutre de réemploi à l'angle avec la partie reconstruite

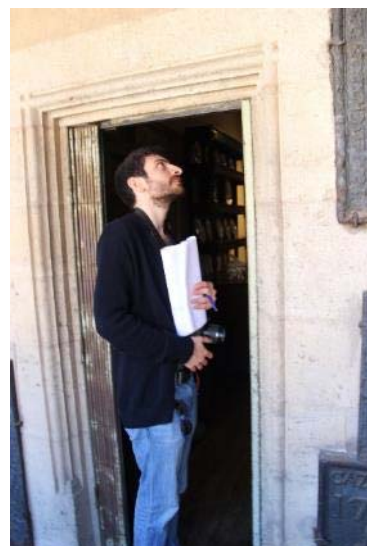
Les portes intérieures de distribution sont majoritairement refaites après la reconstruction du bâtiment et sont en bois à grand panneaux. Les ébrasements des portes sont en pierre de taille - jambages et linteaux mouluré. Nous signalons que les ébrasements actuels ne sont pas conformes aux normes en vigueur. Les portes ont une largeur comprise entre 80 et 85 cm et une hauteur de 194 cm. A l'étage de l'aile est sur le jardin nous avons relevé des hauteurs sous linteau encore plus basses. Le dallage neuf de la galerie justifie cette réduction des hauteurs sur la galerie de l'étage.

Galerie est – porte à faible hauteur avec cadre mouluré
